Esteettömyyskartoitus Jyväskylän kauppakeskus Forumiin

Citycon Finland Oy:n omistamat tilat

Opinnäytetyö
Toukokuu 2016
Sosiaali-, terveys- ja liikunta-ala
Toimintaterapeutti (AMK), toimintaterapian tutkinto-ohjelma

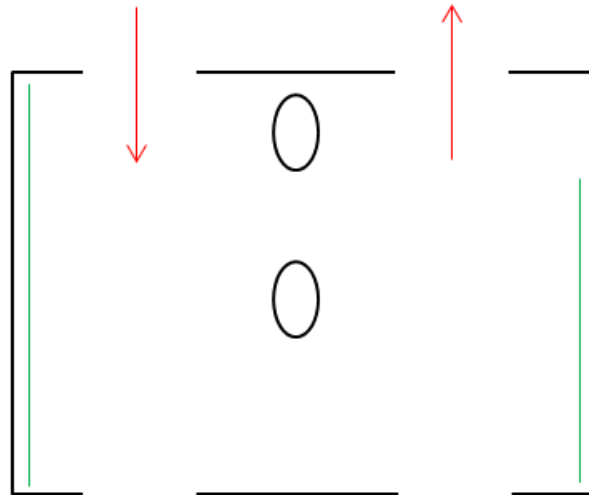
Kuvio 10. Kauppakadun pääsisäänkäynnin nykytilanne, jossa vihreällä merkitty kä-sijohteet

Kauppakadun pääsisäänkäynti koostuu kahdesta oviaukosta. Toisesta on tarkoitus kulkea sisään kauppakeskukseen ja toisesta ulos. Kummassakin on automaattiset liiketunnistimella toimivat liukuovet ja oviaukoilla on yhteinen kalteva tuulikaappi. Tuulikaapin jälkeen ovat toiset vierekkäiset liukuovet. Kulkusuunnat on merkitty kuvioon punaisilla nuolilla ja käsijohteet vihreillä viivoilla. (Ks. kuvio 10.) Taulukoissa 2-8 on esitelty ulkoalueiden ja sisäänkäyntien esteelliset kohdat ja muutostyöehdotukset.

Suuri ongelma	<p>Tasainen alue on liian pieni ennen ulompia liukuovia (2010 mm x 6540 mm) ja ennen sisempiä liukuovia (980 x 5890 mm).</p> <p>Liukuovia ei pysty lukitsemaan auki olevaan asentoon.</p> <p>Sisäänkäynnin ulkopuolella oleva luiska on liian jyrkkä (jyrkimmillään 15 %) suhteessa pituuteensa (531 mm).</p> <p>Ulkopuolella olevalla luiskalla käsijohde on vain toisella puolella.</p> <p>Ulkopuolella olevalta luiskalta puuttuu tarvittava suojareunus.</p> <p>Tuulikaapin luiskan toisen käsijohteen keskeyttää mainoskyltti.</p>	<p>Ei muutostyöehdotusta: tasaisen alueen suurentaminen ei onnistu ilman luiskan muuttumista liian jyrkäksi tai ovien siirtämistä.</p> <p>Ei muutostyöehdotusta: tässä tilanteessa ei tarkoituksenmukaista, että asiakas lukitsisi ovea auki olevaan asentoon.</p> <p>Ei muutostyöehdotusta, sillä tilanpuutteen vuoksi luiskaa ei pysty loiventamaan.</p> <p>Suositellaan lisäämään toinen käsijohde 900 mm korkeudelle.</p> <p>Suositellaan lisäämään vähintään 40 mm korkuinen suojareunus puutoamisen ehkäisemiseksi.</p> <p>Suositellaan mainoskyltin siirtämistä pois kulkuväylältä. Tuulikaapin luiskan esteettömyyttä voisi parantaa vielä lisäämällä käsijohteet luiskan keskiosaan (ks. kuvio 11), jolloin molempien kulkusuuntien molemmilla puolilla olisi käsijohteet.</p>

Melko suuri ongelma	-	-
Melko pieni ongelma	<p>Liukuovissa ja niiden suuntaisissa lasioivissa on liian matalat potkulevyt (100–110 mm).</p> <p>Tuulikaapin lasiseinien potkulevyt ovat liian matalat (matalimmillaan 20 mm).</p>	<p>Liukuoviin, viereisiin lasiseiniin ja tuulikaapin lasiseiniin suositellaan vaihdettavaksi vähintään 300 mm korkuiset potkulevyt vahinkojen välttämiseksi tilanteessa, jossa pyörätuolin jalkalauta osuu oveen tai seinään.</p>
Pieni ongelma

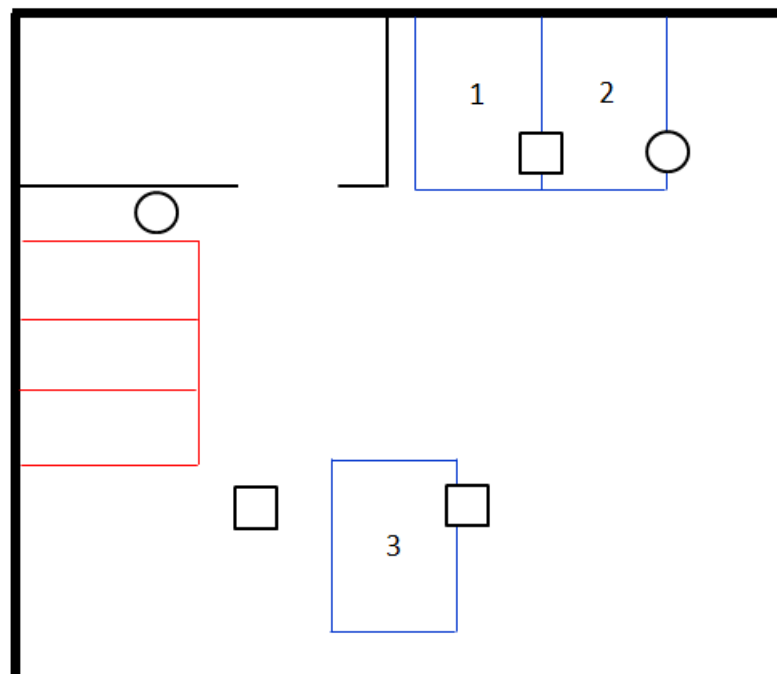
Kuvio 12. LE-autopaikkojen numero 1, 2 ja 3 tämänhetkinen sijainti pysäköintihallissa

LE-autopaikkoihin maalatut ovat ISA-tunnukset haalistuneet.	Suositellaan ISA-tunnusten maalaamista uudelleen.
2/3 LE-autopaikoilta puuttuu ISA-tunnuksinen kyltti.	Suositellaan ISA-tunnuksisen kyltin liisäämistä jokaiselle LE-autopaikalle.

Kuviossa 12 on esitetty LE-autopaikkojen (siniset ruudut) ja perhepaikkojen (punaiset ruudut) tämänhetkinen sijoittelu sekä kuviossa 13 ehdotus LE-autopaikkojen uudelleensijoittelusta.
